**Laczkó Dezső Múzeum**  
**VESZPRÉM**  
Török Ignác u. 7.

“ gróf.MIKÓ ÁDÁM ARCKÉPE “

RESTAURÁLÁSI  
DOKUMENTÁCIÓ

2026. MÁJUS

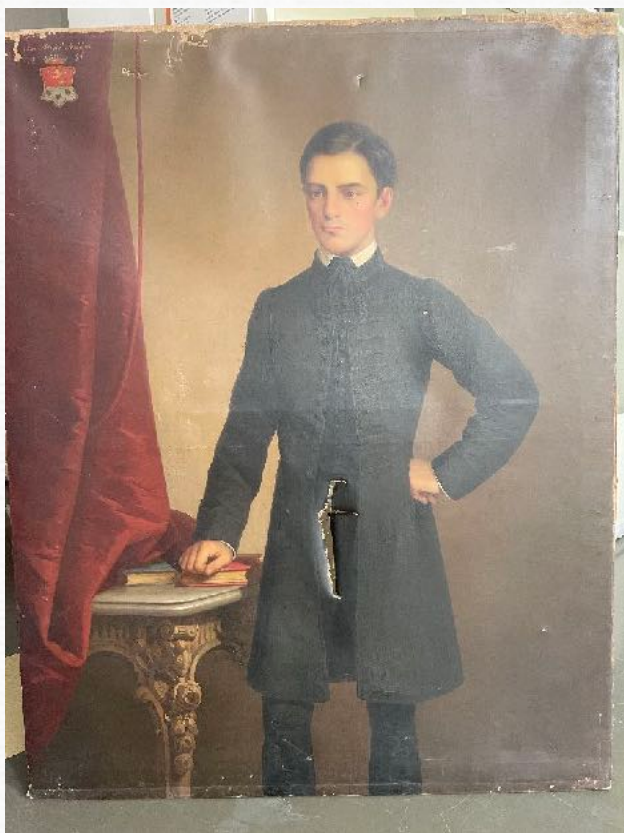
A festmény a kép oldalról

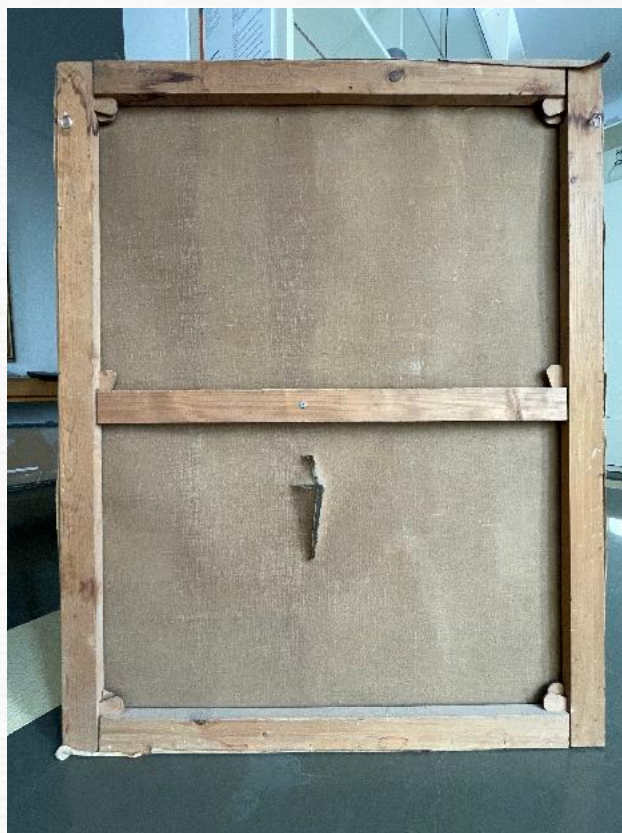
A festmény hátoldala a vakkerettel

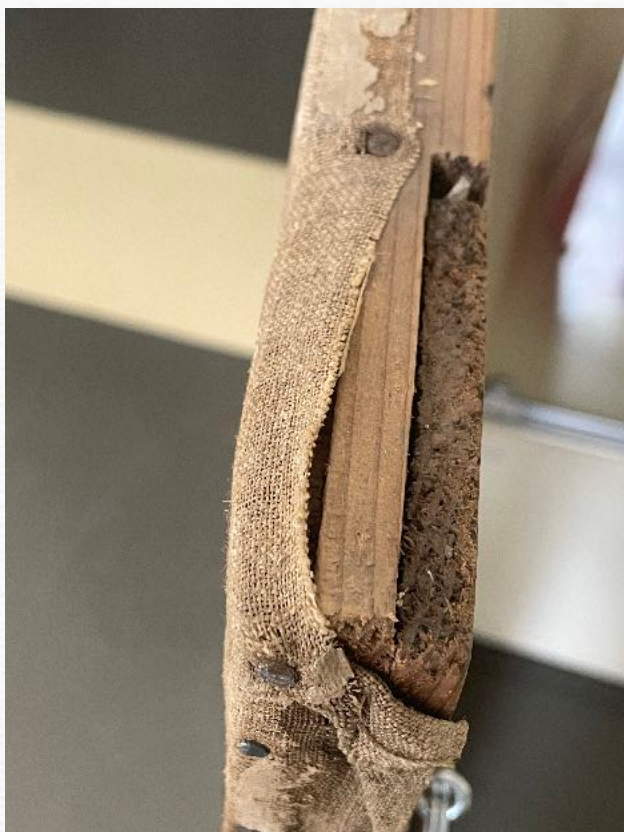
A meggyengült vászon széle

Ezután került föl a megöregedett meggyengült szélekre új lenvászon, a húzószél megerősítés.

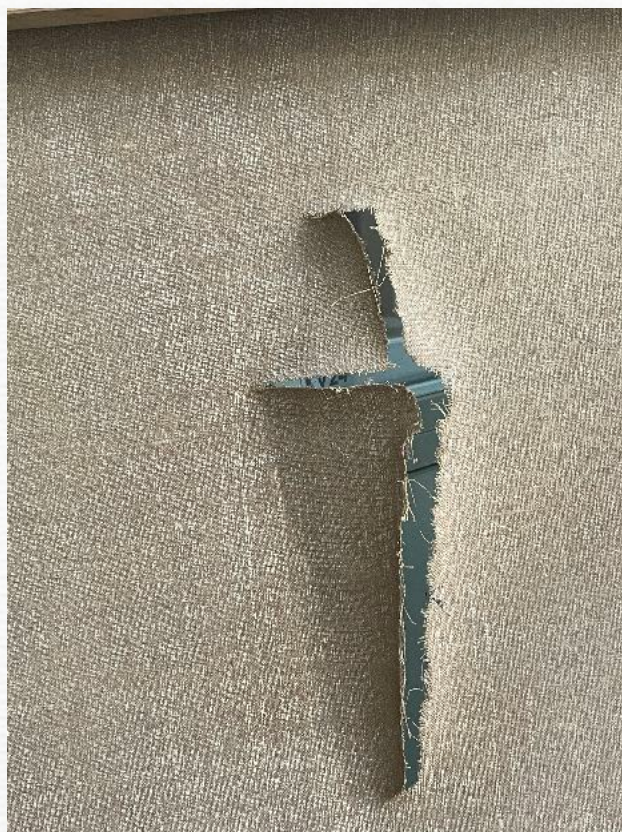
A nagyméretű szakadás hátoldali része

A vászon szakadásait a hátoldalról élbe ragasztottam, majd helyi szinten üvegszövetes megerősítéssel láttam el.

A vászon a nagyméretű szakadás környezetében, és a káresemény óta eltelt idő alatt deformálódott. A festmény készítésekor a vászon impregnálásához használt enyv összezsugorította és eltávolította a szakadási oldalakat egymástól. Ezért előpuhítás és konzerválás vált szükségessé amit óvatosan beitatással végeztem, majd száradás után préseltem, vasaltam.

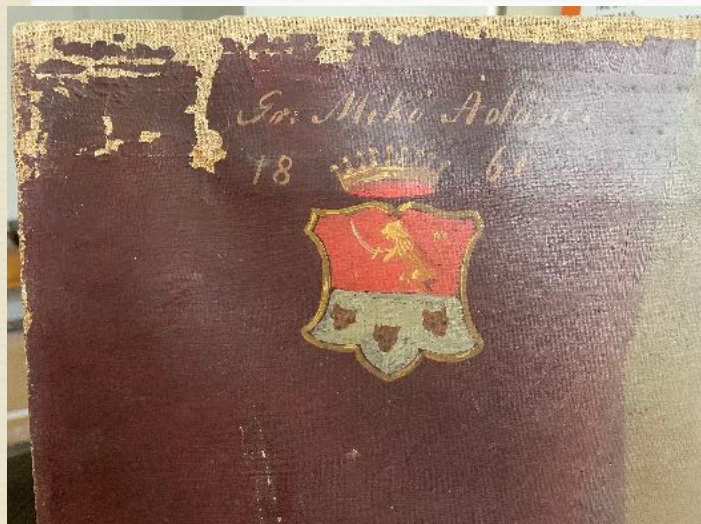
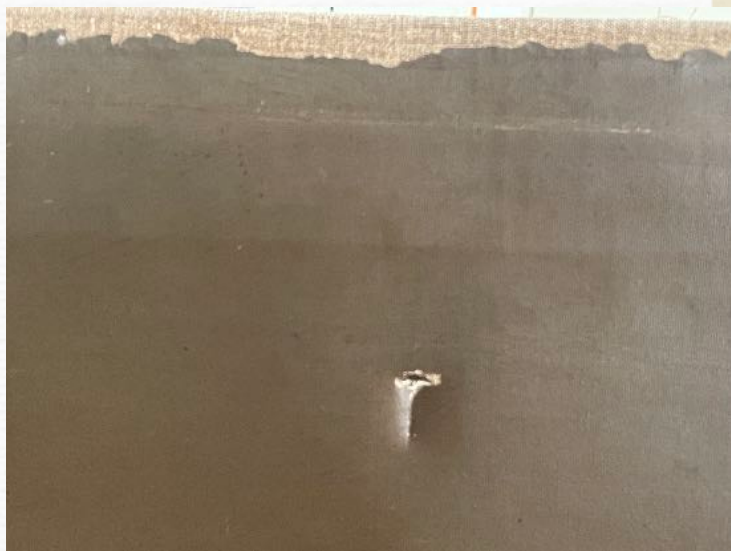
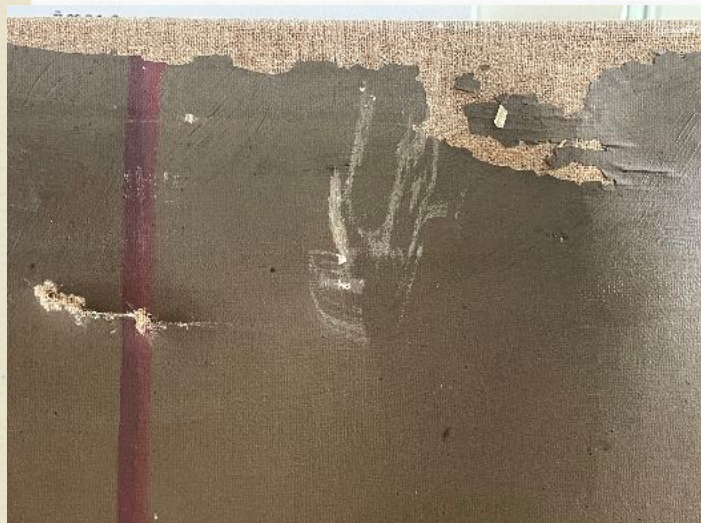
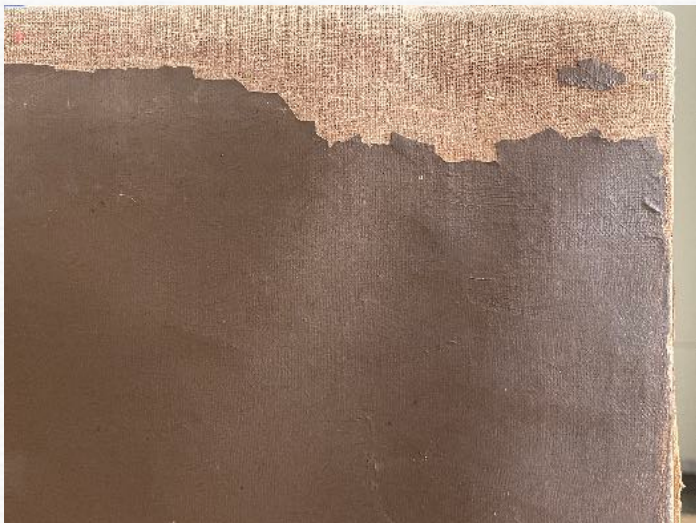
A festett rétegen történt sérülések, hiányok, szakadások

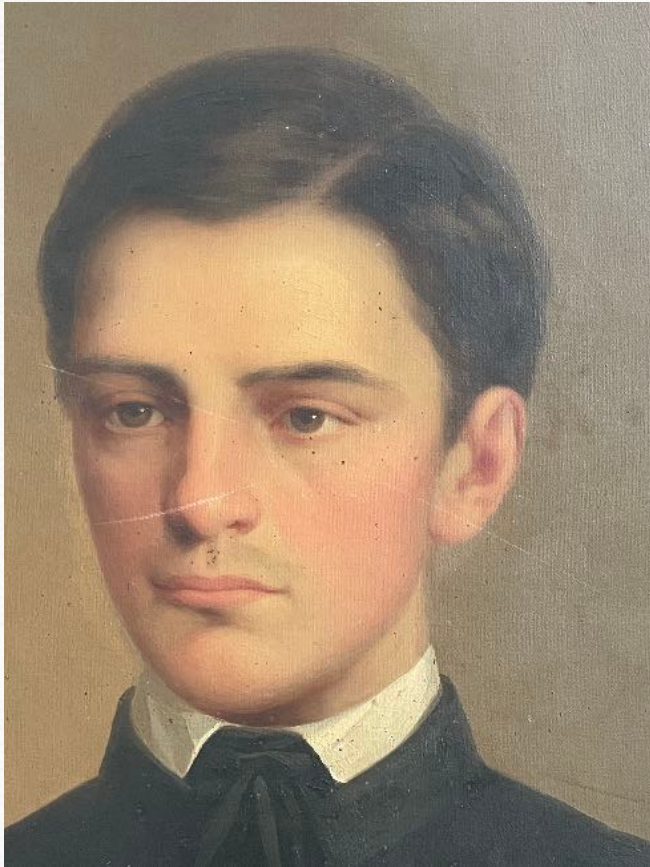
Az arcon keletkezett karcolások

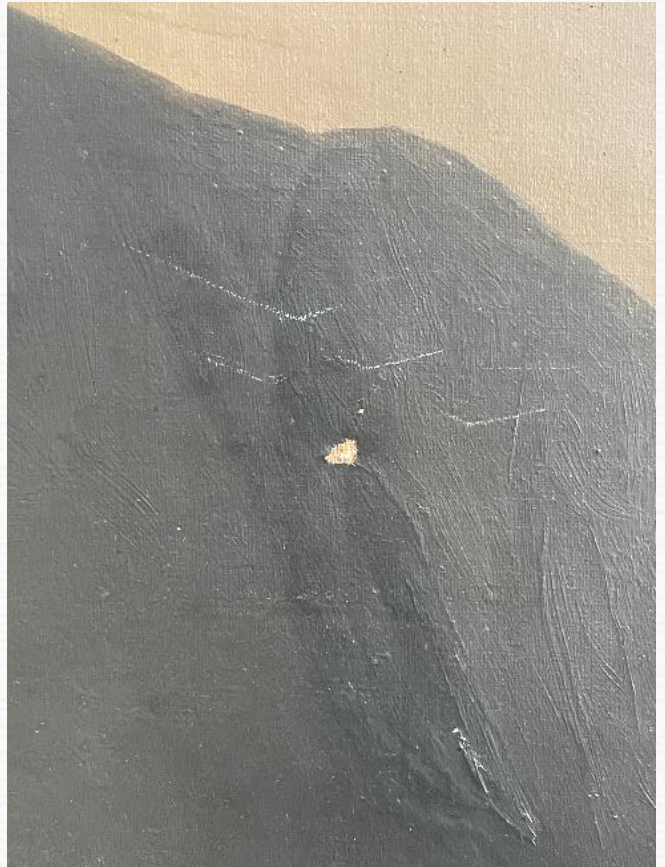
A bal váll részén lévő sérülések
