A LACZKÓ DEZSŐ MÚZEUM 2019. ÉVI KÖZÉPKORI RÉGÉSZETI KUTATÁSAI

Pátkai Ádám Sándor

Laczkó Dezső Múzeum

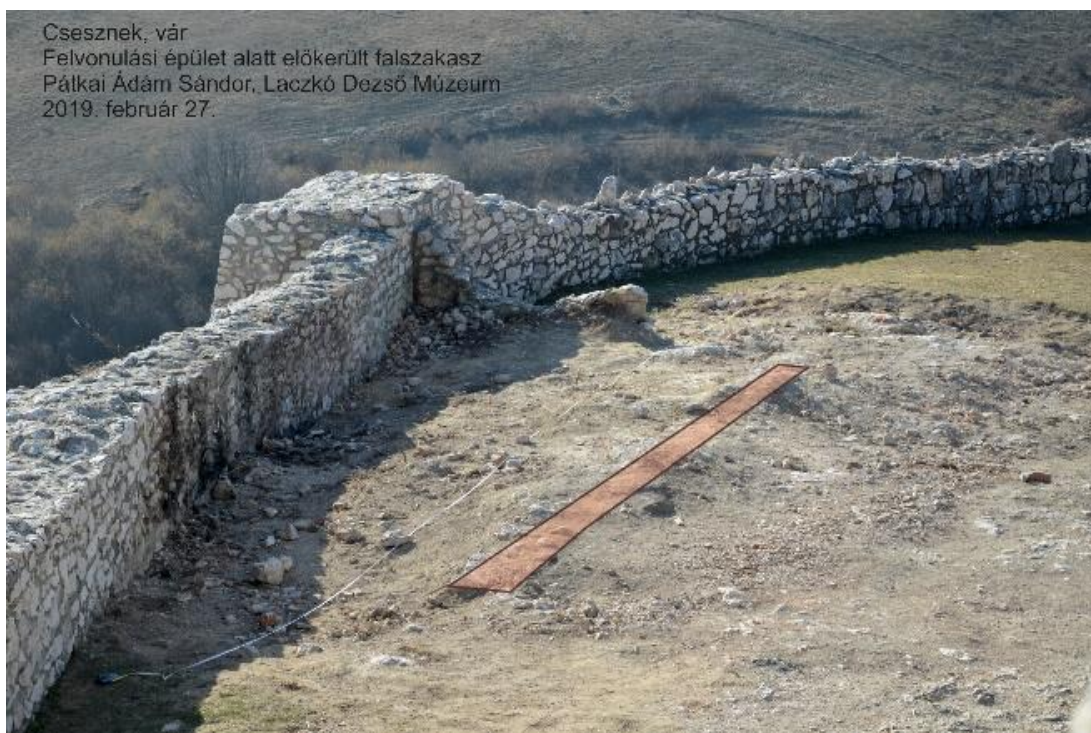
I. ábra: A várban előkerült fal helyzete

A régészeti megfigyelés a cseszneki várban egykor állt felvonulási épület bontásához kapcsolódott, melynek eredményeként egy feltehetően középkori falszakasz került elő. A falszakasz földfelszín fölötti, a vár védművéhez szervesen csatlakozó, középkori falként határozható meg.

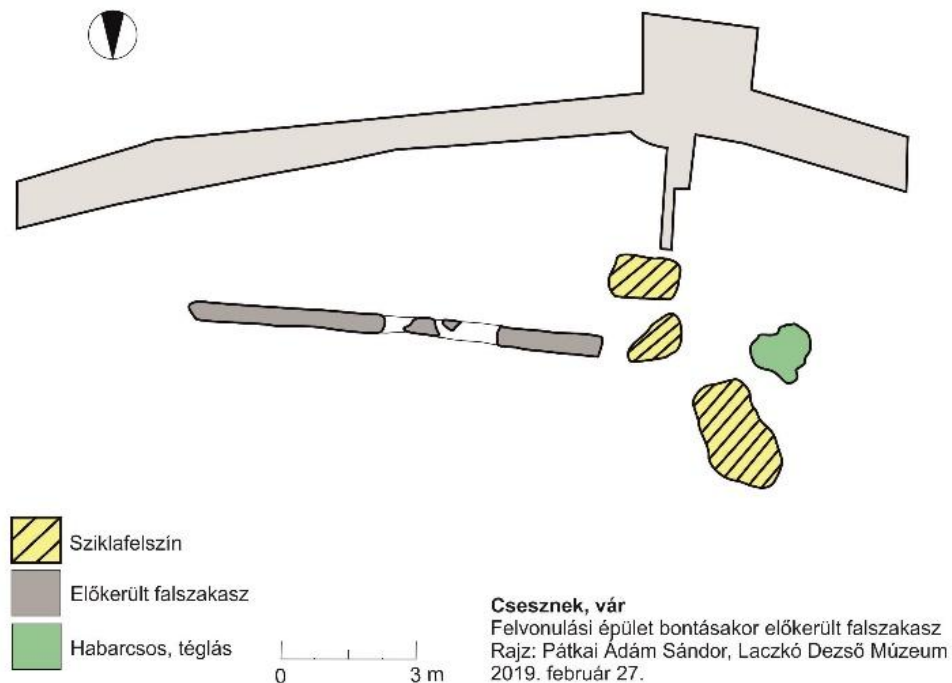
2. ábra: A várban előkerült fal felmérése

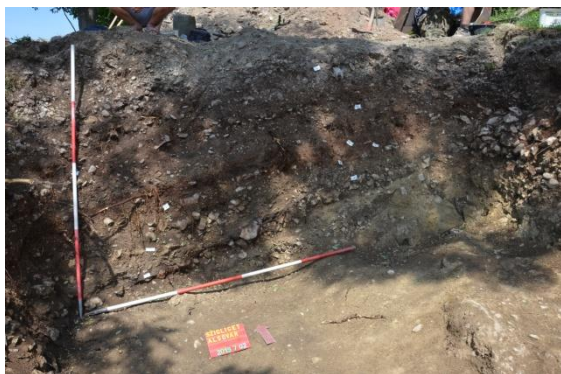
3. ábra: Szigliget, a feltárt rétegsorok metszete (Győrffy-Villám Zsombor fotója)

A várban Győrffy-Villám Zsombor helyszíni vezetésével folyt a megfigyelés keretében végzett feltárás. Az alsó vár területén a kapu mellé terveztek új vizesblokkot, illetve kiszolgáló épületet, ennek helyén több rétegben sikerült késő középkori, kora újkor leletanyagot feltárni, valamint feltehetően egy könnyűszerkezetes épület maradványait.

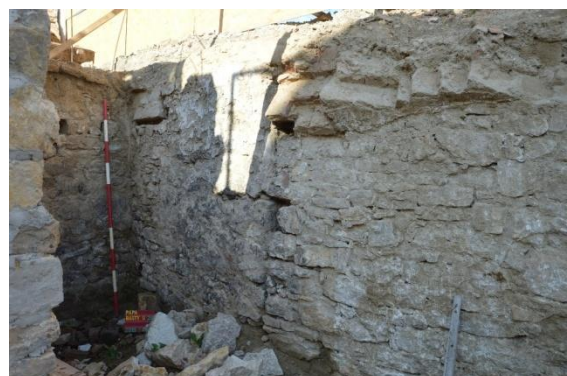
4. ábra: Pápa Bástya u. 28. telkén található kora újkori pince
 Több négyzetméternyi felület fekete-foltos, kormos, mely egykori leégését, pusztulását jelzi. A pincétől keletre, a városfaltól távolodva, 16-17. századi, faszenes agyagos rétegsorok kerültek elő, melyben 2 járószint volt elkülöníthető. A kutatás nehézségét jelentette, hogy a korábbi épület aljzatbetonja

A régészeti megfigyelés lakóház építéséhez kapcsolódott. A terület az egykori pápai városfal nyugati szakaszától (a nyugati nagy bástyában) délre található. A telek nyugati hátsó részén lévő korábbi pince boltozata lebontásra került. Feltehetően a pince kora újkori eredetű, több építési periódus látható a falszövetben.

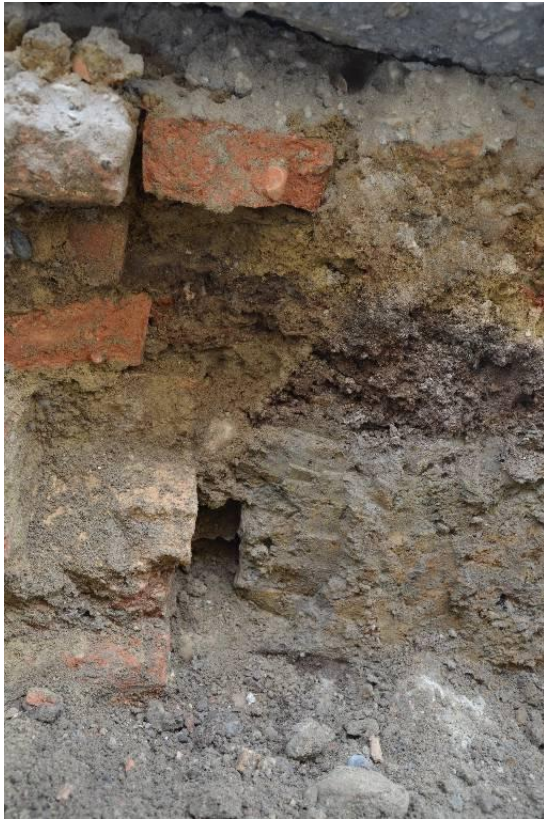
5. ábra: A telken található 19. századi épület, a kora újkori rétegsorokkal

fedte a területet, így rábontásra semmi lehetőségünk nem volt. A leletanyag főként háztartási kerámia és állatcsont volt. Két téglából készült fal is előkerült, mely talán 19. századi épület maradványa lehet.

A megfigyelés során 16–17. századi, a városfalon belüli, feltehetően egy udvarhoz tartozó rétegeket tártunk fel, melyek a pincével kiegészítve hozzájárulnak a bástya kiterjedésének megismeréséhez, a belső rendszerének, valamint az azt belülről övező telekrendszernek az értékeléséhez.

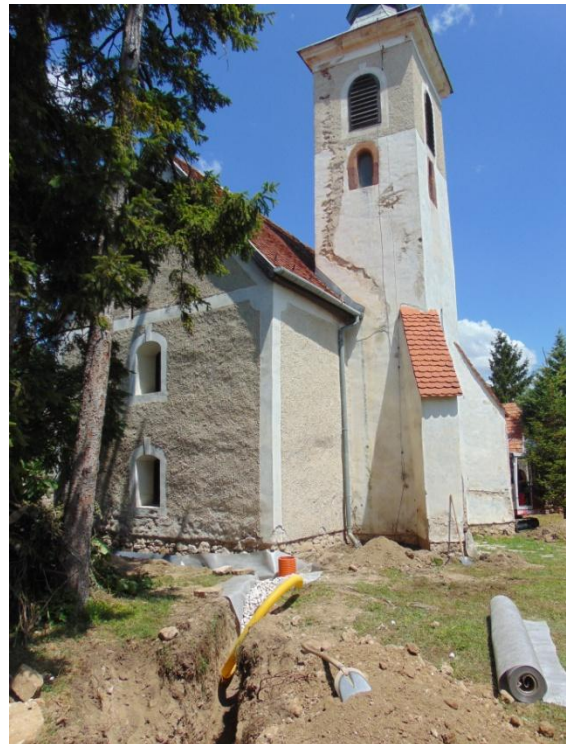
6. ábra: A balatonszőlősi református templomnál végzett földmunka (fotó: Pálffy-Kasza)

A templom körüli vízelvezető építésének régészeti megfigyelését Kasza Katalin és Pálffy Sándor látták el. A templom alapfalait 40 cm szélességben 60–70 cm-es mélységben ásták körbe. Innen habarcsos kövek, téglatörmelék és köves világosszürke talaj került ki. Az északi oldalon a fal síkjától eltérően egy 50 cm hosszú szakaszon egyenetlen alapozási kiugrás vált láthatóvá. Ugyanígy a jelenlegi fal síkjától eltérő alapozási kiugrás 40 cm hosszan a nyugati oldalon is felszínre került. Az árok

kidobott földjében egész a délnyugati sarokig nem volt régészeti jelenség. A délnyugati saroktól kiindulva 480 cm hosszan egy 1m x 1m-es derítógödörhöz vezettek árkot, mélysége 115 cm volt. Ennek aljában egységes mézsréteg vált láthatóvá. A mézsréteg feletti betöltés habarcsos kő, kerámia, üveg és téglatörmelék volt.

A kapu bejáratától déli irányban szintén egy árkot ástak ki egy a déli oldalon elhelyezett újabb derítő gödörhöz. Ennek az ároknak a közepe táján a kapu sarkától 380 cm-re egy barnás feltöltésben (-70 cm mélységben) embercsontok, (bolygatott, másodlagos helyzetben,) kerültek elő. Legalább egy gyermek koponya csont, gyermek lapocka, egy idősebb egyén sípcsont és felkarcsont töredéke.

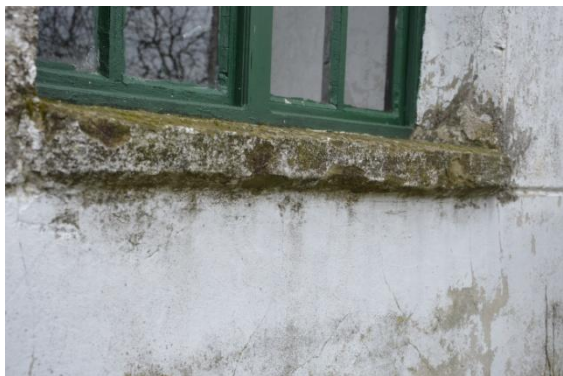
7. ábra: A noszlyi református templom északkeleti ablakánál található élszedett profilú könyöklő

A negatív eredménnyel járó megfigyelés ideje alatt a középkori eredetű templom vizsgálata során sikerült felfedezni a délkeleti ablaknál, egy feltehetően a barokk átépítést megelőző, egy darabból faragott élszedett könyöklőt, mely kitűnik a többi ablak közül, azok ugyanis betonból öntött párkánnyal rendelkeznek.

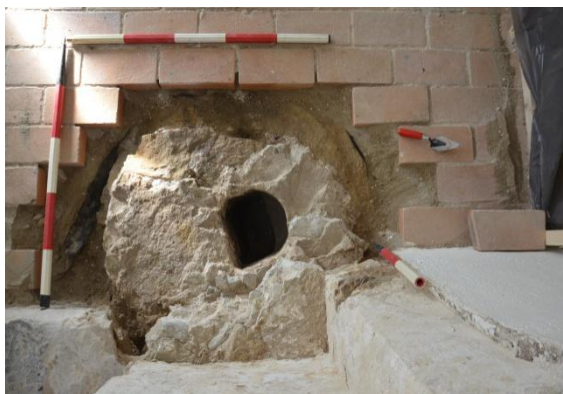
8. ábra: A sólyi református templom szószékének alapozása

A sólyi református templomban az elmúlt években nagy léptékű felújítási és restaurátori munka zajlott. Ezt a munkát Répássy Viktor okl. festő-restaurátor művész végezte el. A templombelső a korábbi 19. századi berendezés mellé visszakarta régi kazettás mennyezetét, valamint a szentélyben a festett korlátokat. A falakon történt kutatások során előkerültek falfestmény és ablakmaradványok, valamint az egykori szentségtartó is. A munkálatok során a régi szószék is lebontásra került, melynek szerves része volt egy nagyméretű malomkő is. Ennek helyére került egy 18. századi jelleget viselő fából készült szószékkosár. Helyén a padló megbontása is szükséges volt, ahol előkerült a szószék kőből és habarcsból épített alapozása. Ennek alakja szabálytalan, mérete: 80x80 cm. Az alapozás közepén egy ovális, padkás mélyedés (mélysége: 50 cm, átmérője 23 cm) volt látható, mely a szószék központi fa oszlopának helye volt. Ez alapján rekonstruálható egy középszlopos fa lábon álló szószékkosár.

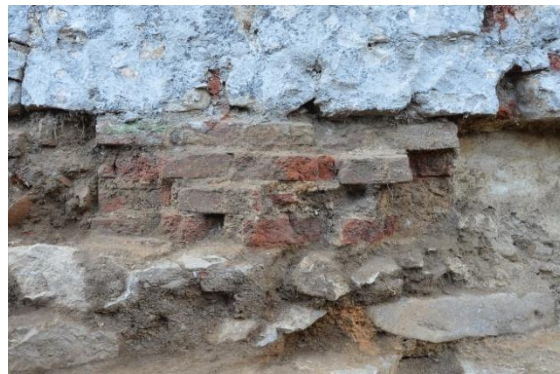
9. ábra: A tótvázsonyi református templom alapozásánál látható középkori téglafal

A nyugati oldal közepétől kelet felé az alapozás szabálytalanul kiugró, itt a fal alapanyaga is átalakul. Ugyanígy látszik a keleti oldal nyugati fele is, mintegy 10 méter hosszúságban. A keleti oldalt kitisztítottuk, melynek eredményeként a középkori templom alapozását, felmenő részének 4 téglasorát tudtuk meghatározni, valamint egy külső vakolatmaradványt is sikerült megfigyelnünk.

Az alapozás a templomon kívül folytatódik keleti irányban, így a középkori templom feltételezett szentélyzáródása is megfigyelhető volt. A betöltésből középkori csontmaradványt találtunk, melyet a helyszínen hagytunk, hogy eredeti helyére visszatemessék.

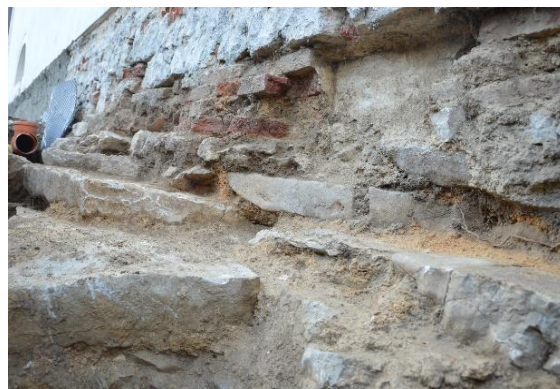
10. A tótvázsonyi református templom alapozásánál látható vakolatmaradvány

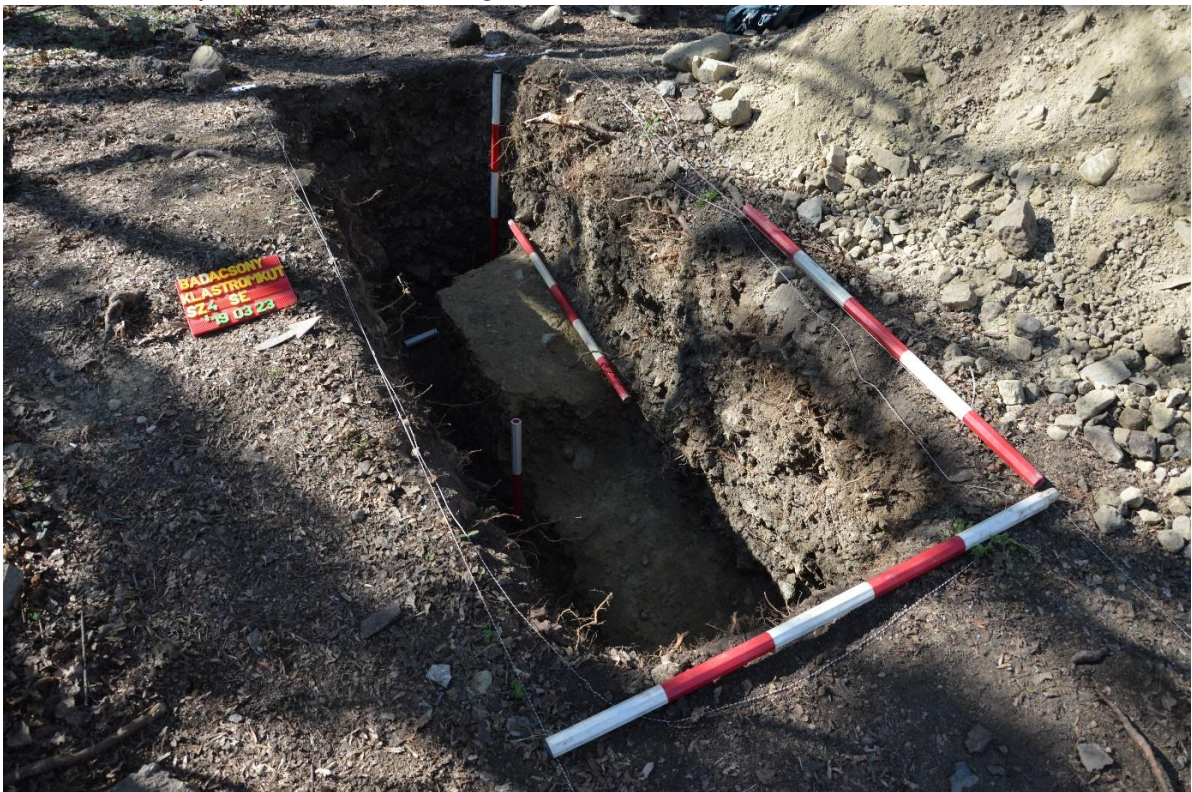
11. ábra: A Badacsonyon nyitott 4. számú kutatóárkunk

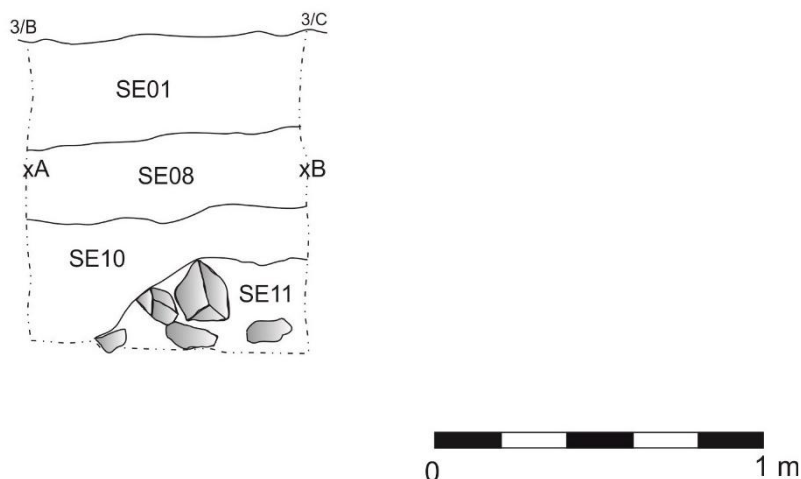
Badacsonytomaj Klastromkút
3. szelvény nyugati metszet 1:20
2019.03.24.

12. ábra: A 3. szelvény nyugati metszetének rajza

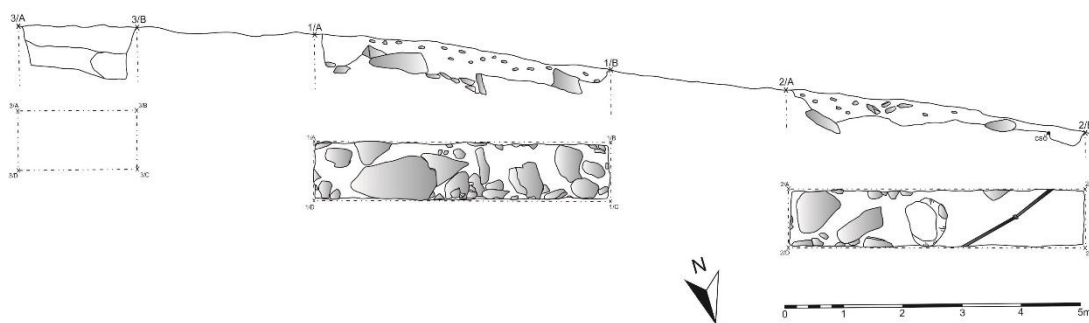
Badacsonytomaj Klastromkút
1-2-3. szelvény déli metszet és felszín 1:20
2019.03.23.

13. ábra: Az 1-2-3. szelvények metszet,- és felszínrajza

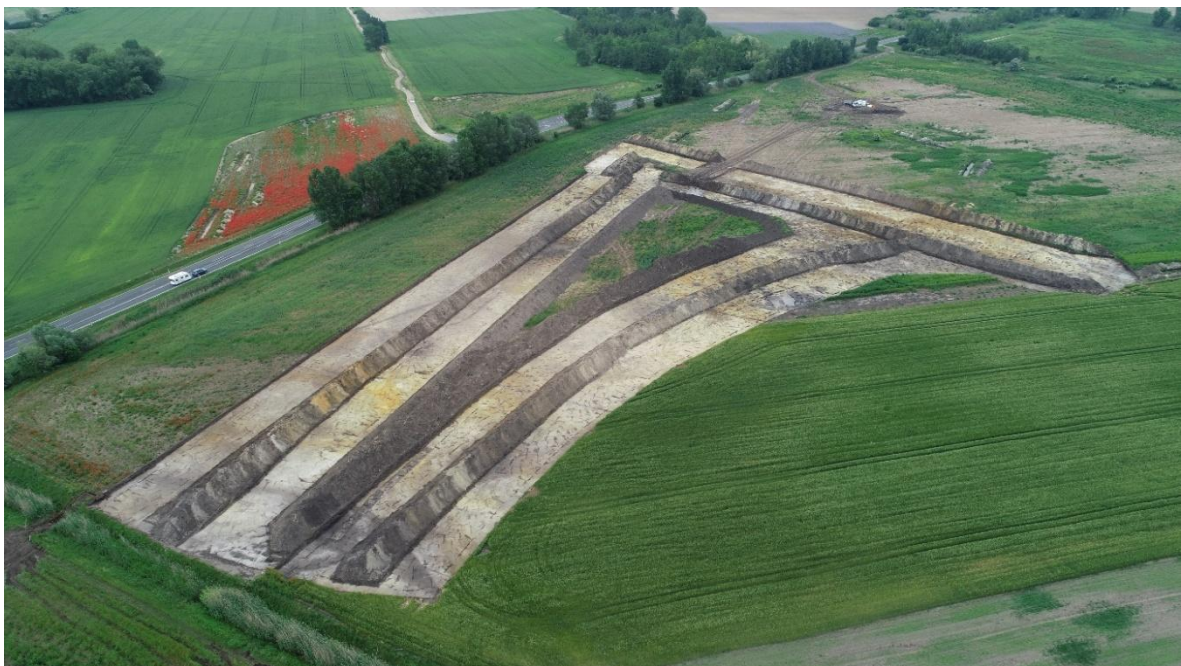
14. ábra: A 85855-ös számú lelőhelyen feltárt terület légifotója

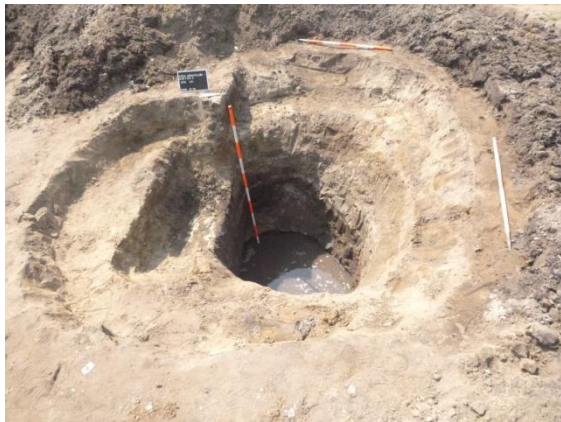
18. ábra: Az Se 481-es számú kút feltárás után

Az SE480 és SE481-es objektumok régészeti korból származó kutak. Egyikből (SE480) Árpád-kori kerámia került elő. Ez lehetett a korábbi, melynek betöltése egységes, így ez tervszerű megszüntetéssel, betemetéssel pusztulhatott el végleg. A másik, északabbra lévő, SE481 pedig pusztulási rétegekkel váltakozva alakította ki rétegsorát jelezve a lassú pusztulást. Sikerült megállapítani a szerkezetüket. Négy oldalból áll, mely oldalakat egymásba csapolt deszkákból építettek, a belső sarkokra pedig egy-egy, pár centiméter átmérőjű karót helyeztek, ezek közül egyik egyenesen elvágott, másik hegyesre faragott volt. A deszkák átlag szélessége 2–3 cm körül mozgott, hosszuk 60–80 cm, magasságuk 5–30 cm között váltakozik. A kutak alját, veszélyességük miatt (folyamatosan telítődött vízzel mindkét objektum) nem sikerült elérni, azonban az SE 480-ból sikerült 1 db Árpád-kori fazék alját töredékes állapotában megtalálnunk, már a

deszkákkal szegélyezett mélységből. Magasabban kevés Árpád-kori fazék- és bográcsöredék került elő.

Megjegyzendő, hogy az I-II. katonai felmérés, sőt a 19. század közepi kataszteri felmérés is ábrázol itt egy kutat. Feltételesen felmerül a kérdés, hogy az Árpád-kori kutak meddig lehettek használatban, illetve nyitva. Ebben a kérdésben nagy jelentősége lesz az időközben dendrokronológiai vizsgálatra küldött
