DÖRGICSEI ETNO-ARCHEO, AVAGY A BOR RÉGÉSZETE

Galambos Csilla – Györffy-Villám Zsombor –
Pátkai Ádám Sándor – Törő Balázs

Szokatlan terepen – egy 19. századi préház vizsgálata a régészet módszereivel

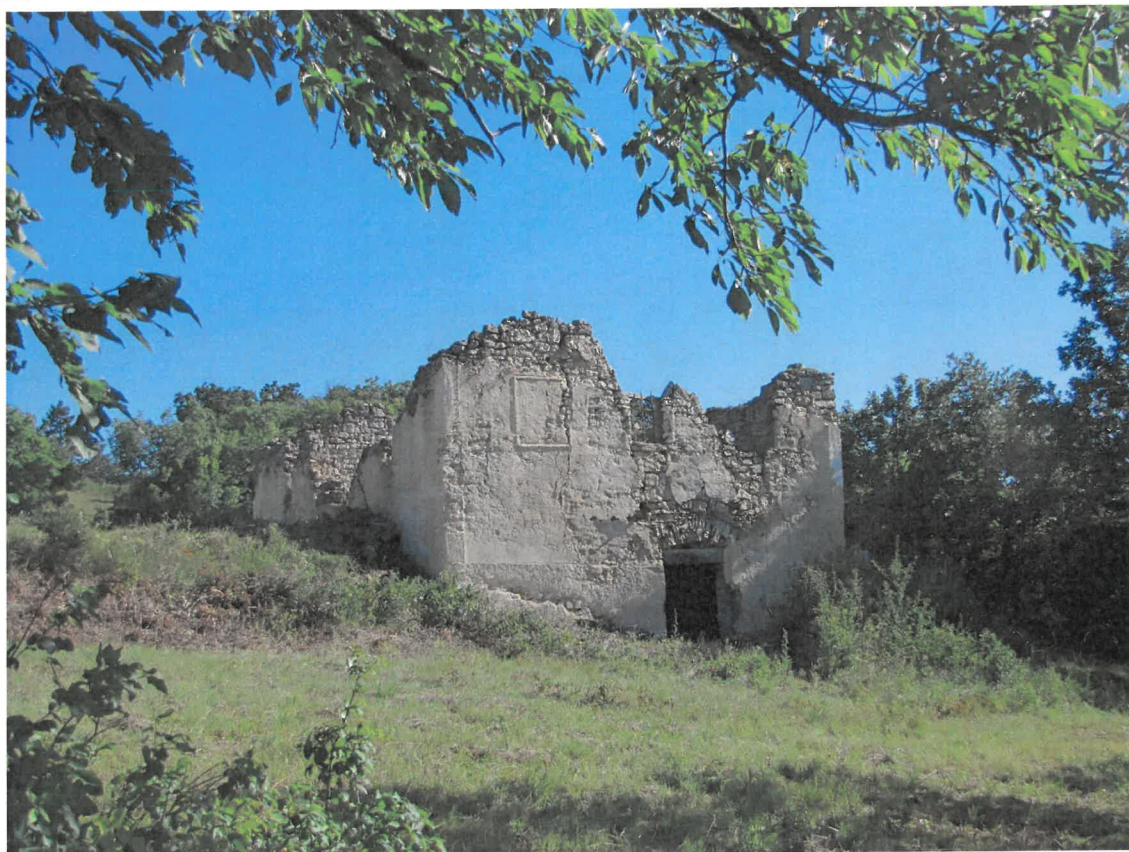
1. kép: Vizsgálatunk helyszíne, a dörgicsei Becce-dűlőben található présház. Törő Balázs felvétele.

komplex elgondolás mentén tárja fel az épület történetét és építészeti jellemzőit, amit a helyi közösség, valamint egyéb önkéntesek, illetve támogatók bevonásával szándékoztunk megvalósítani. Kiemelendő: a préház tulajdonosát köszönet illeti, hiszen készségesen hozzájárult ahhoz, hogy az ingatlan kapcsán – mely nem esik kötelező régészeti védettség alá – saját elképzeléseink szerint végezzünk kutatásokat. (1. kép)

Feltárásunkat a felsődörgicsei bányából származó, tűzkőgumós füredi mészkőformációból épített ún. kétszintes, vagy más néven emeletes, Becce-dűlőben található, romos állapotú préházpincénél végeztük.²

Az épület szélességében fél traktussal nagyobb, mint az átlagos környékbéli emeletes préházak. Beosztása a felső szinten préház és szoba, melyek alatt boltozatos pince húzódik. (7. kép) Legjelentősebb építészeti megoldása az – mely teljesen egyedivé teszi a Balatonfelvidéki préházak kontextusában –, hogy a felső szintről, az épületen belül lépcső vezet a pincébe.⁷ A feltárás

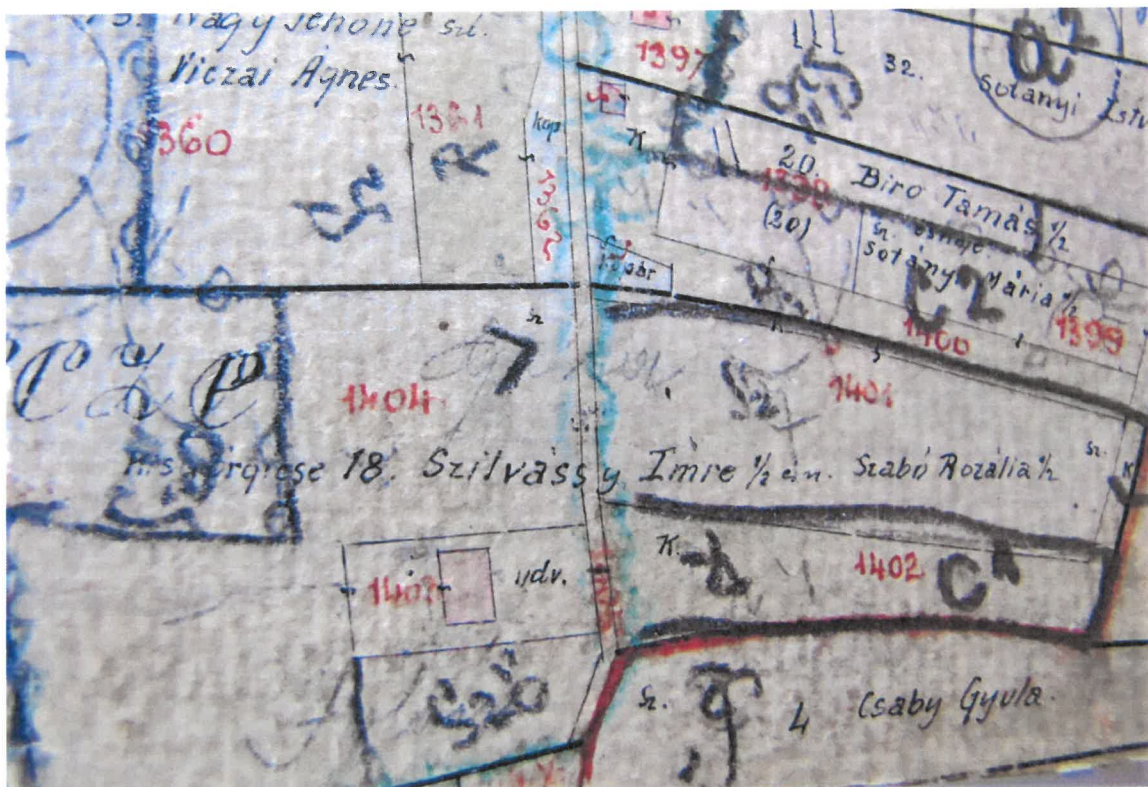
5. kép: Kataszteri térképlap 1924-ből, rajta a feltárt épülettel (1403. sz.). Törő Balázs felvétele.

A szóbeli hagyományban Szilvási/Szilvássy-féle préházként emlegetik a feltárt épületet, melynek hitelességét egy 1924-ben készült kataszteri térképlap is alátámasztja.³ (5. kép) A préház minél teljesebb történetét különféle levéltári források segítségével kívánjuk megrajzolni. Az épületet a szóbeli hagyomány szerint villámcsapás pusztította el⁴, valamikor az 1940–60-as években. Az ezidáig birtokunkba került legrégebbi, 1988–90 között készült fénykép⁵ alapján feltételezzük, hogy az épület pusztulását egyszери, jelentős robbanás okozhatta, ami a villámcsapásos pusztításra jellemző. Az azóta eltelt három évtizedben az épület az említett fényképen látható állapothoz képest alig változott. A HM Zrínyi Nonprofit Kft. kezelésében, illetve a világhálón elérhető korabeli légifelvétel alapján megállapítható, hogy a fenti két évtizedes időhatár 1950 és 1959 közé szűkíthető.⁶ (6. kép)

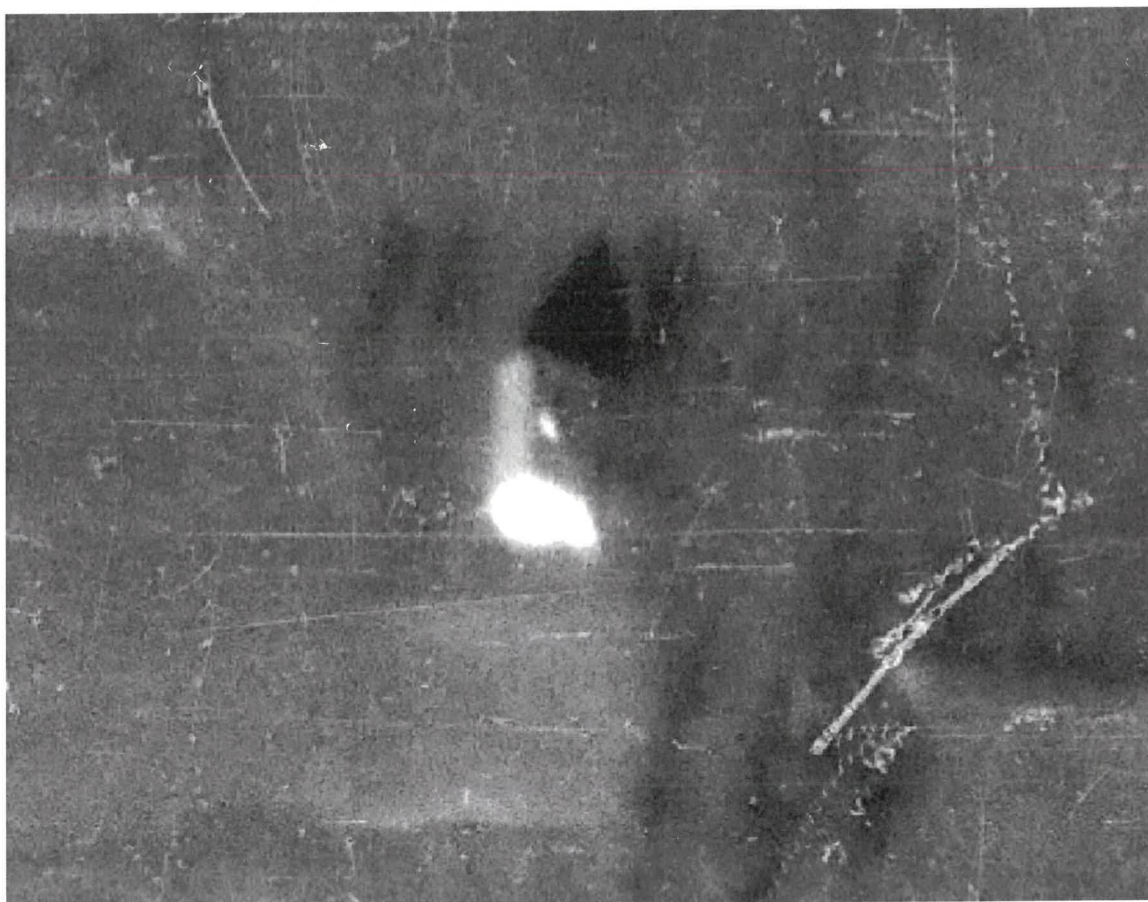
6. kép: Felvétel a még ép présházról 1950-ből. Forrás: HM Zrínyi Térképészeti és Kommunikációs Szolgáltató Kft. Dörgicse, Becce-dűlő, 1950-62/109.

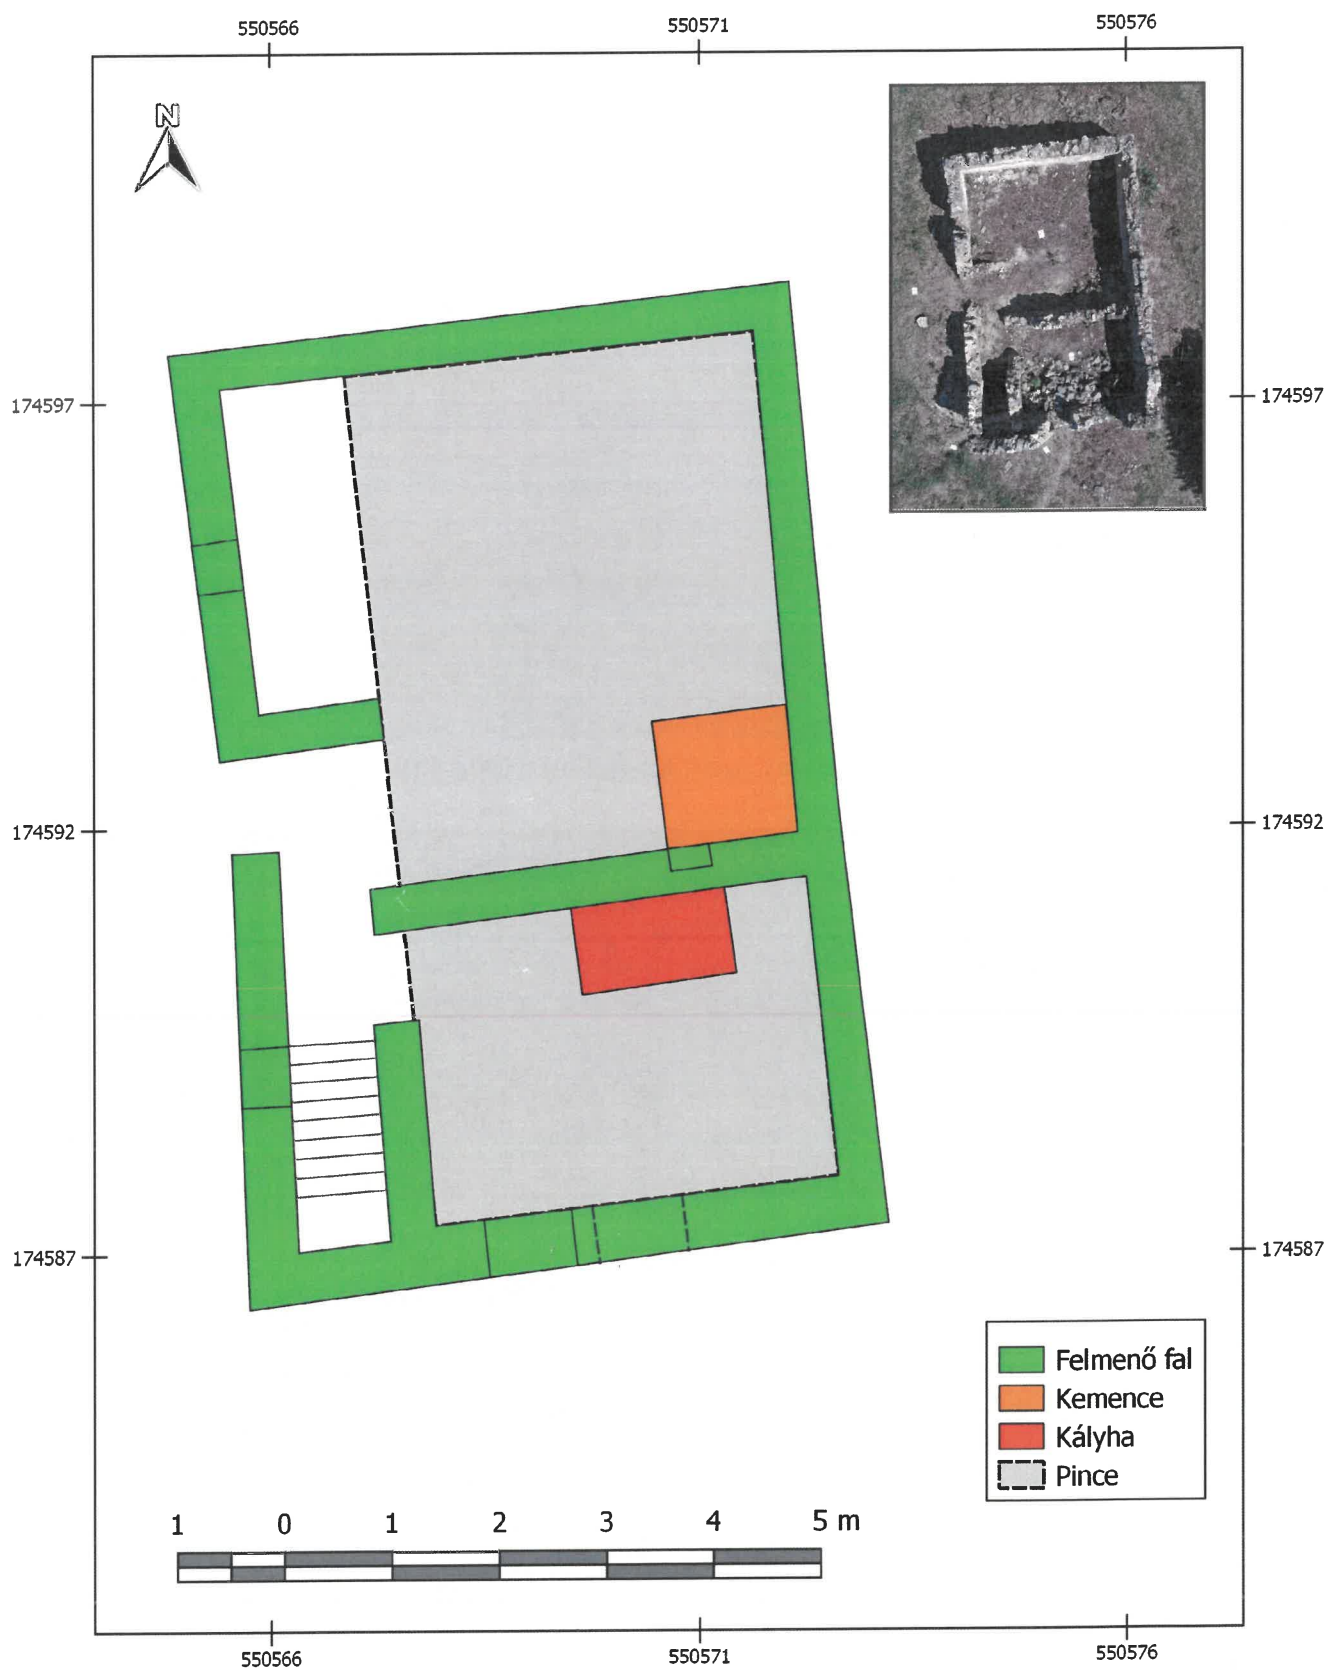
7. kép: Fotogrammetrikus felmérés alapján készített alaprajz, valamint vertikális légifotó az épületről. Györffy-Villám Zsombor munkája.

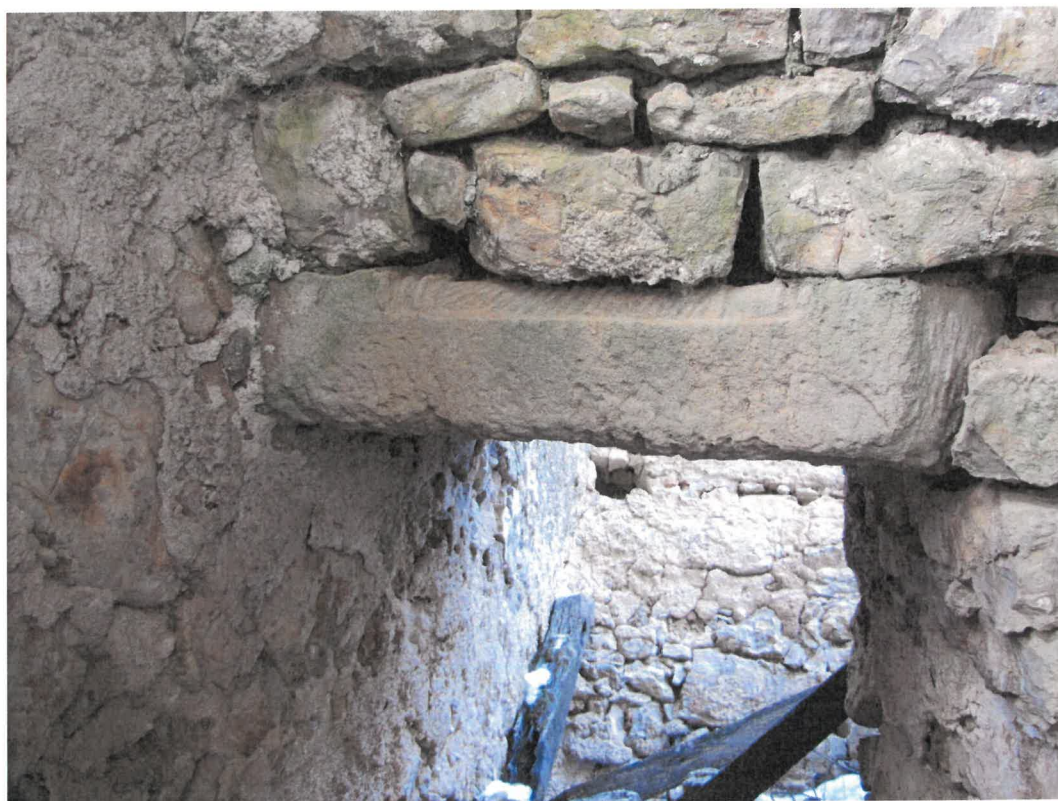
8. kép: A másodlagosan áthidalóként beépített sírkő. Törő Balázs felvétele.

során kiderült, falépcsőről beszélünk, melynek már csak néhány részletét sikerült megfognunk. A másodlagosan a lépcsőfeljáró áthidalójaként funkcionáló vörös homokkő sírkövet díszített oldalával a fal felé építették be, így információt hordozó részei csak a kibontás után kerülhettek napvilágra. (8. kép)

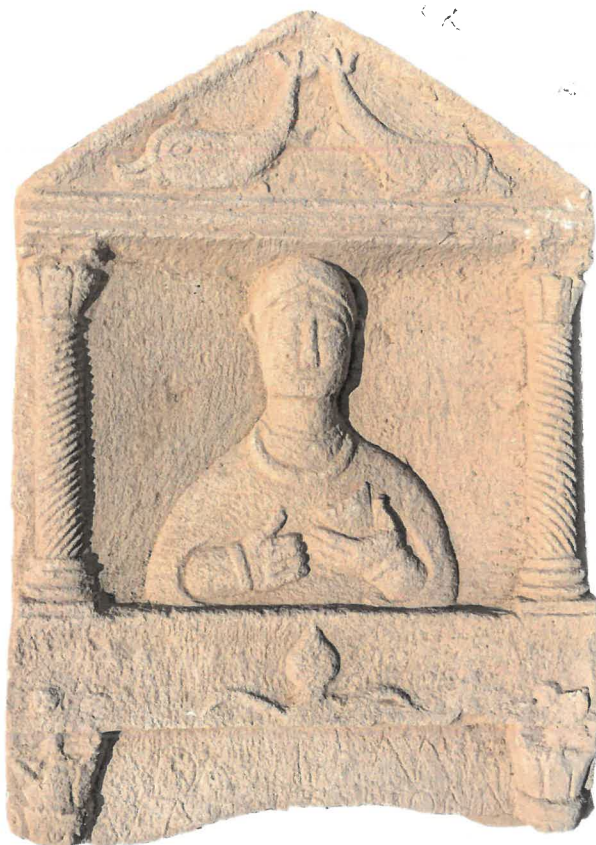
9. kép: Az épületből előkerült sztéletöredék. Korbély Barnabás felvétele.

A kibontó akció után vált egyértelművé: az említett kő egy római kori sírsztélé töredéke, annak felső része.⁸ A közel egy méter magas darab oromzatának timpanonjában két delfin jelenik meg (az élők és a túlvilág közti kapcsolatot szimbolizálva). A képmezőt csavart díszítésű féloszlopok szegélyezik. A sírkő képmezejében a kő megtisztítását követően egy bennszülött nő mellképe bukkant elő. Öltözete a pannóniai öslakosságra jellemző: nyakperrecel, karperecekkal, fejfedőben ábrázolt matróna, aki bal kezében egy kis edényt vagy szelencét tart. A sírkő művészi kivitelét illetően nem tekinthető kiemelkedő munkának az eddig fellelt pannon leletanyag tükrében, állapota pár kisebb sérüléstől eltekintve azonban annál figyelemre méltóbb. A képi ábrázolások és a megmunkálás stílusa illeszkedik a Balaton-felvidék hasonló jellegű és korú régészeti emlékeinek sorába, ugyanezt nem mondhatjuk el a sírfelirat előkerült részletéről. A szövegmezőben feltűnő első sor három betűje: D(is) I(nferis) M(anibus), azaz a túlvilág halotti isteneinek, amely a római sírfeliratok kezdő sorának egy ritkább változata (NÉMETH–KOVÁCS 2011, 89). A második sorban VA...B/RONA betűk bontakoznak ki, melyek az elhunyt nevét fedik. Ennek lehetséges feloldása: VA(leria) (mat)RONA.⁹ (9. kép) A Dörgicsén sikeresen megmentett töredék annak a kétküti sírsztélének az eddig hiányzó darabja, melyet Rómer Flóris már 1860-as években lejegyzett és azóta a Balaton Múzeumban került¹⁰ (BILKEI 1990, 131. 8. kép). A kő külön érdekessége, hogy valószínűleg már a római korban is felhasználhatták másodlagosan. Eredeti felállítását az 1. század vége és a 3. század első fele közé tehetjük.

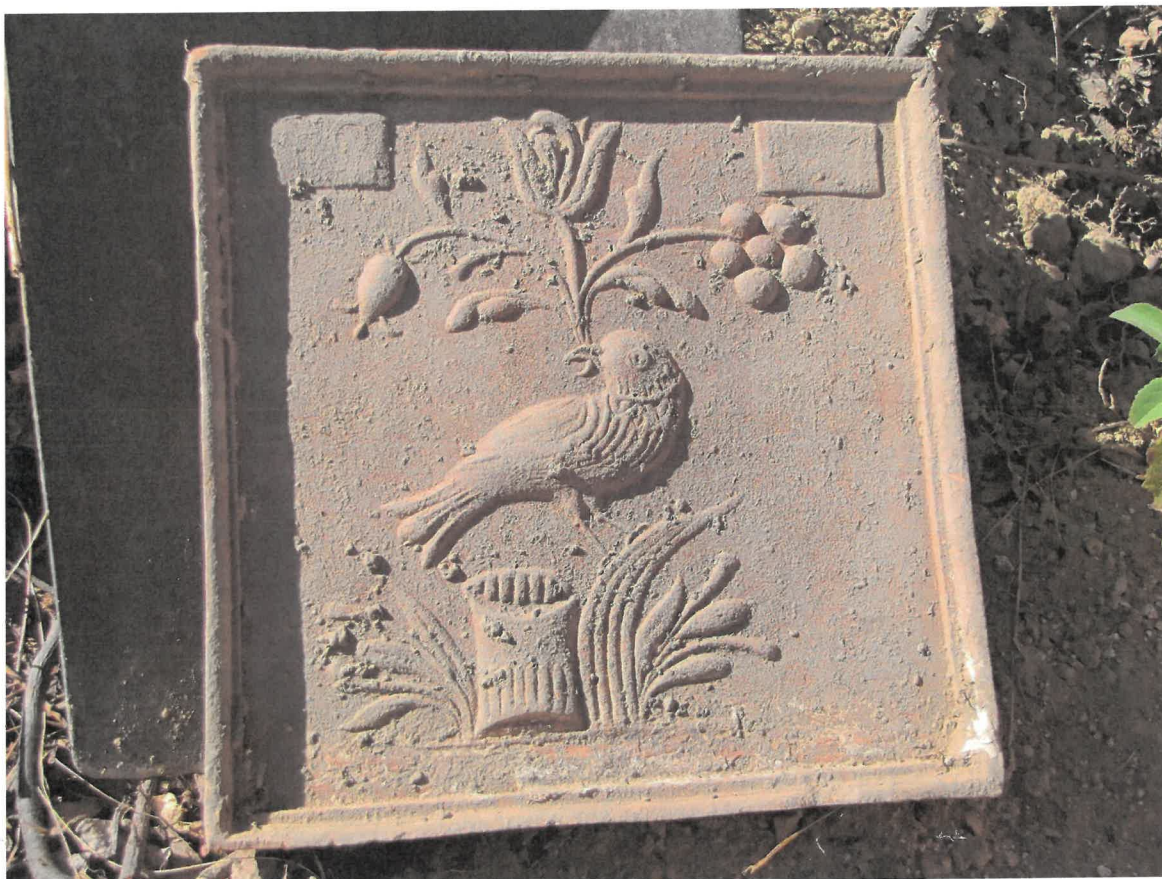
10. kép: A szemeskályha épen megőrződött díszes csempéje, rajta a két felső feliratmezőben olvasható 1817-es évszámmal. Törő Balázs felvétele.

Később a 19. századi lakáskultúra egyik legjellegzetesebb berendezési tárgyát, az említett szemeskályha maradványait, annak eredeti helyén, a szobában is sikerült megfigyelni. Ez több szempontból is fontos a számunkra, ugyanis az előkerült, vörös festéknyomokkal¹¹ bíró, mázatlan kályhaszem, illetve mintázott csempedarabok a 19. század végi néprajzi leírásokból már hiányoznak (JANKÓ 1902, 210), hiszen addigra az ízlés változása miatt a mázatlan kályhákat a főként zöldmázás változatokra cserélték, ám ebben az épületben valamiért kitartottak a mázatlan típus mellett. Olyannyira, hogy a kályha

minden bizonnyal megélte a huszadik század tízes éveit is, amikor is – az előkerült jelenségekből következően – egy rakott takaréktűzhely váltotta fel, melynek felépítéséhez a minden valószínűség szerint Nemesleányfaluban, vagy Kapolcson készített szemeskályha díszesebb darabjait is felhasználták.¹² Az egyik mázatlan darab¹³ teljesen épen vészelte át a földben töltött évtizedeket, sőt, megtisztítása után láthatóvá vált a téglalap alakú feliratmezőkben az 1817-es évszám. (10. kép) Az efféle, madárábrázolás és virágmotívum kombinációjával díszített kályhacsempét mind Vajkai Aurél, mind Sabján Tibor ismerték¹⁴, ám ezek olyan darabok, melyeken datálás – vélhetően azok lekopása miatt – nem volt kivethető. Ilyenképpen az általunk talált ép példány (és az egyéb töredékek) ennek a típusnak a jobb megismeréséhez – korszakolhatóságához – járult hozzá. Az évszám nem feltétlenül datálja a csempe készítés idejét, hiszen elképzelhető, hogy az adott nyomódúcot több évig is használták.

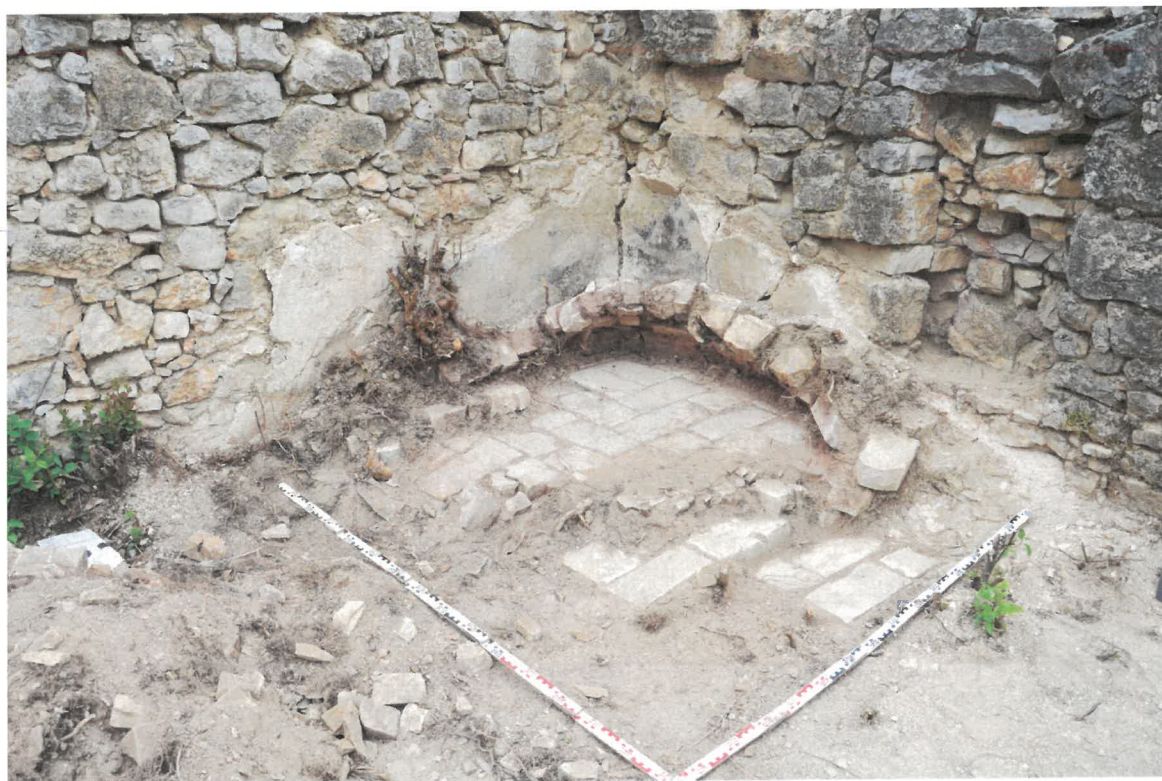
11. kép: A valamikori szabadkémény alatt elhelyezkedő kemence feltárt maradványa. Szemben a befalazott fűtőlík látható, ahonnan a szobai szemeskályha tüzét táplálták. Pátkai Ádám Sándor felvétele.

Az épület préház helyiségében, a szoba felőli sarokban az omladék értelmezése és feltárása révén a helyiség tüzelő-, egyben sütőberendezését sikerült kibontani, ami alapján kijelenthető, hogy a nagyméretű szabadkémény alatt egy kemence rejtőzött, vélhetően egyéb fűtőberendezésekkel kombinálva. (11. kép) A kemencét borító omladékban számos évszámossal téglát találtunk, melyeken az 1819-es évszám, valamint a CCZ monogram látható. Ezek a feltételezhetően a nagyvásonyi Zichy-uradalom égetőjében készült téglák nagy segítségünkre vannak az épület építésének időpontjára vonatkozólag, ugyanis a préház olyan részéből származnak (a szabadkémény füstfogó palástjából) (VAJKAI 1966, 191) melyek bizonyosan a ház építésekor keletkeztek, illetve remekül összezsengnek a kályhacsempéken olvasható évszámmal.

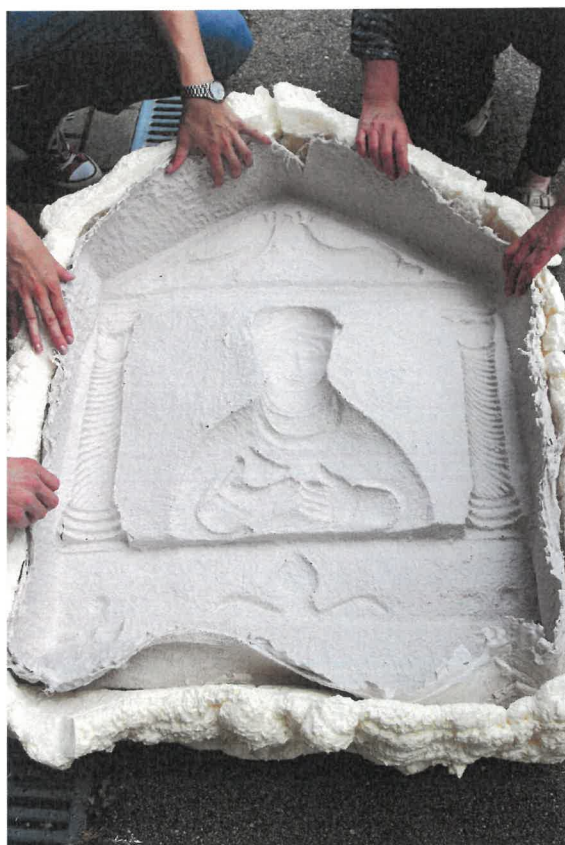
12. kép: A sírkőről vett szilikonnegatív. Sárközi Judit felvétele.

A negatívvetél előtt vízbázisú formaleválasztó anyaggal izoláltuk a felszínt, több rétegben. Ez kihagyhatatlan, fontos mozzanata a munkának, hiszen izolálás nélkül a felhasznált anyagok akár tartós kötést is létesíthetnének a kő anyagával, eltávolíthatatlanná válhatnának. A negatívot kétkomponensű, önthető szilikongumiból készítettük, amely térhálósodás után közepes keménységű, de még rugalmas marad. A felületre öntött sűrű, viszkózus anyagot gumikesztyűs kézzel terelgettük, kentük el úgy, hogy lehetőleg mindenütt – a kő oldalain is – megfelelő vastagságú réteg alakuljon ki. Gyors mozdulatokkal kellett dolgozni, huszonöt perc állt rendelkezésre a feldolgozáshoz. Az kivédhetetlen volt, hogy a mélyedésekben összegyűjön az anyag, ez a felső rész negatívjánál némi problémát okozott is. Ahol a három alak kialakítása plasztikusabb, magabbbra kiemelkednek a háttérből (4–5 cm), a negatív néhány részleténél a gumiforma több centiméter vastag lett.

A szilikon kötési idejének letelte (45 perc) után még egy vékony réteget felkentünk, amelyre gézt terítettünk. Ennek segítségével a kötés után rugalmas szilikongumi formatartó marad, és annak szakadását is megakadályozhatjuk. A szilikonnegatívot PUR-habba ágyaztuk, ez a másolat készítésénél stabil alátámasztást nyújt majd. A negatív és az alátámasztás leválasztása az alsó résznél egy lépcsőben történt, a kis plaszticitás miatt kézzel alányúlva, kissé megfeszítve egyben le lehetett venni. A felső kőről – a szabdaltsága miatt – nehezebben vált el. Előbb a merev PUR-alátámasztást önmagában le kellett emelni, így már könnyebben be lehetett nyúlni a rugalmas szilikongumi és a kő közé. Óvatos, feszítő kézmozdulatokkal választottuk le a negatívot úgy, hogy a vastagabb részek sem sérültek meg. (12. kép)

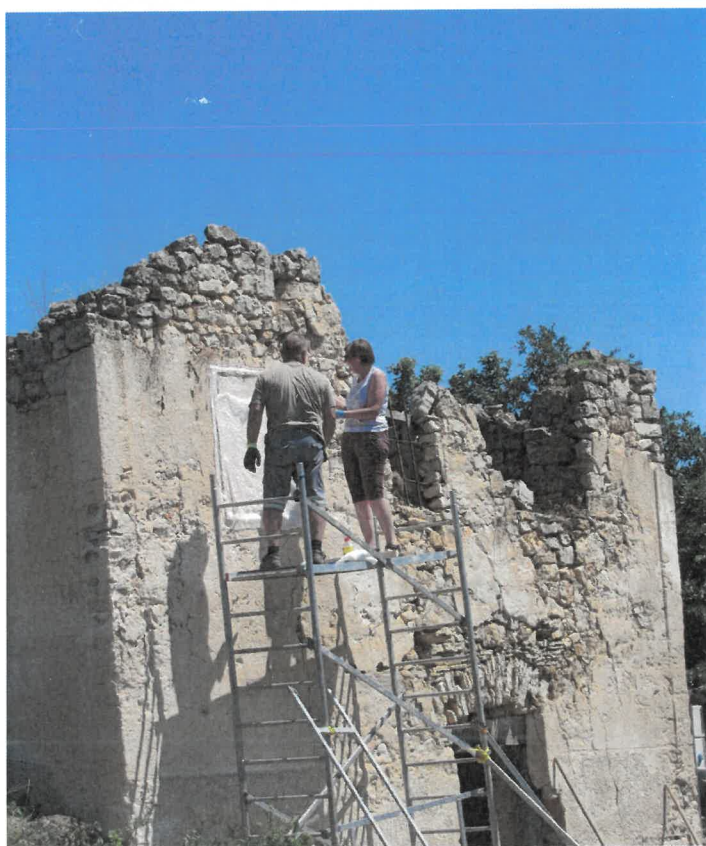
13. kép: A fotón látható vakolatkeretet restaurátoraink konzerválás céljából leválasztották a falról, mely reményeink szerint a tervezett dörgicsei helytörténeti gyűjteményben kap majd elhelyezést. Törő Bence felvétele.

A pince feletti présház romos állapota miatt vélhetően visszabontásra kerül, ezért igyekeztünk a még álló falmaradványokról és azok környezetéből minden információt és tárgyi emléket összegyűjteni. A homlokzati fal omladozó emeleti részén látható volt egy vakablak vakolatkerete. Érdekes elhelyezkedése és kialakítása miatt úgy döntöttünk, megőrizzük. (13. kép) A kőfalazattól – főleg a felső széle – már kissé eltávolodott, egészen leválaszthatónak tűnt. Ahhoz, hogy a munka során ne sérüljön, a már meglévő törések és repedések ne nyíljanak szét, vizes diszperziós akrilgyanta segítségével több réteg gézzel rögzítettük, leragasztottuk. Száradás után hosszú vésőkkel alányúlva elválasztottuk a faltól, színoldalával lefelé egy méretre készült, kerettel ellátott fatáblára fektettük, mely

a szállítás és tárolás során is megfelelő alátámasztást nyújt. Ezzel biztosított a lehetőség a vakolat anyagösszetételének, rétegeinek és kialakításának későbbi vizsgálatára (Vö. BÓNA 2008).

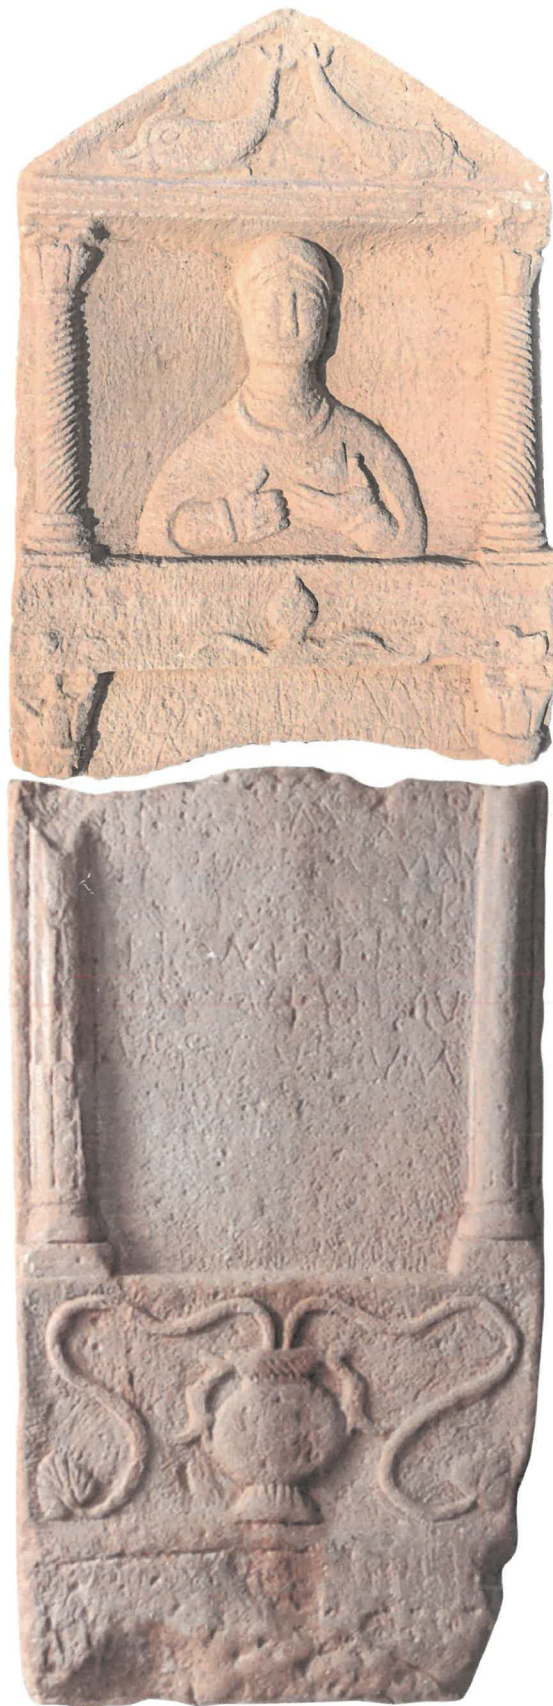
14. kép: Egy kő, két történet. Trexler Judit munkája.

A projekt utógondozásának keretében a két kő (azaz egy sírkő) szimbolikus találkozásának akciójára a Káli-medencében zajló „Kőfesz” programsorozat részeként 2020. augusztus 27-én, a sztéle egykori származási helyén, Kékkúton nyílt lehetőségünk. (14. kép) A mind a közönség, mind a sajtó körében rendkívül nagy érdeklődéssel kísért programon született az elhatározás: e rövid találkozás után a két kő útjai ugyan újra elválnak, ám másolatban szeretnénk őket újra együtt látni, amelyhez a később a kövekről készített szilikon negatívok adják meg a lehetőséget.
